Observatoire Citoyen du Littoral Morbihannais Suivi de l'Espace Naturel Sensible (ENS) de Kervillen

L'Université Bretagne Sud, le Conseil Départemental 56 et l'association RIEM vous propose de rejoindre l'Observatoire Citoyen du Littoral Morbihannais (OCLM).

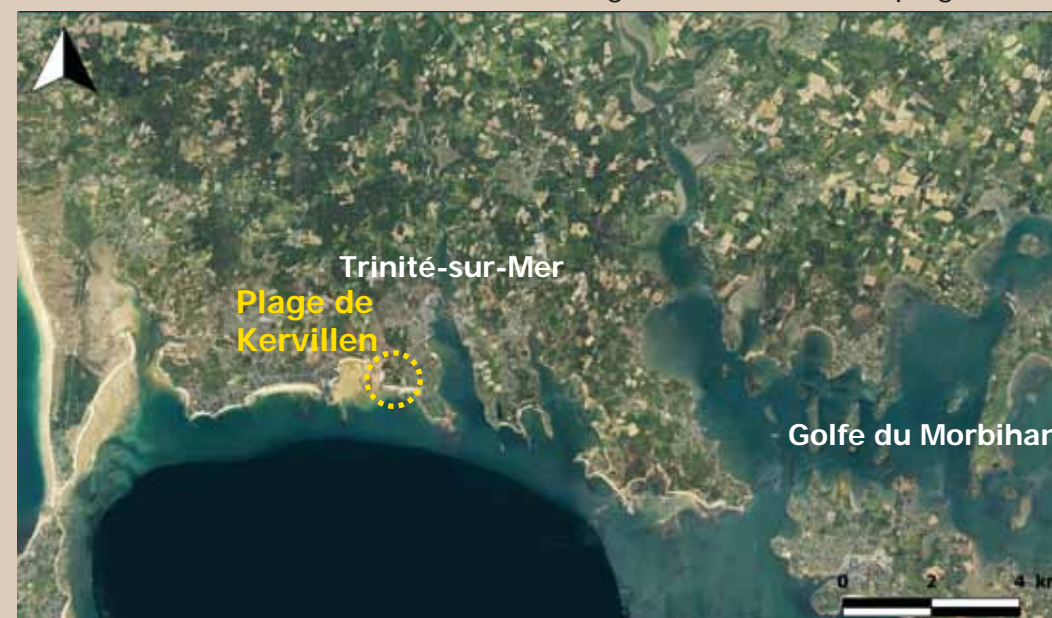
Le site de Kervillen est un Espace Naturel Sensible du département du Morbihan d'une superficie de 25 ha, situé sur la commune de la Trinité-sur-Mer. Il est composé d'une mosaïque d'habitats (dunes, dunes boisées, pelouses, marais salant) à forte valeur patrimoniale du point de vue écologique et paysager. Abrisée des vents d'Est par la pointe de Kerbihan, la plage de Kervillen possède plusieurs orientations (Sud et Ouest) qui nécessite une gestion particulière pour limiter l'érosion des espaces naturels.

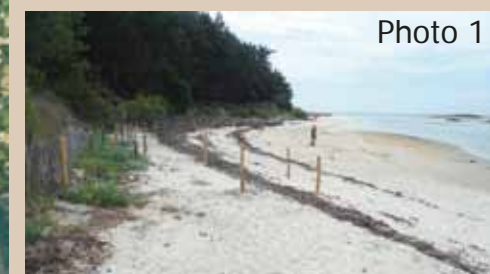
Photo 1

La plage au Nord est composée de 3 casiers de tri-fils (photo 1) afin de limiter le piétinement en pied de micro-falaise additionné d'enrochement. En descendant vers le sud de la plage, la micro-falaise s'adoucit pour former une dune basse (photo 2) préservée par des ganivelles. Des stabiplages (ouvrages longitudinaux en géotextile) ont été mis en place en 2008 pour maintenir le sable sur cette partie de la plage. Enfin, la façade Sud est dotée d'un linéaire de ganivelle et de tri-fils pour limiter le piétinement de la dune et favoriser l'installation de la végétation du haut de plage.

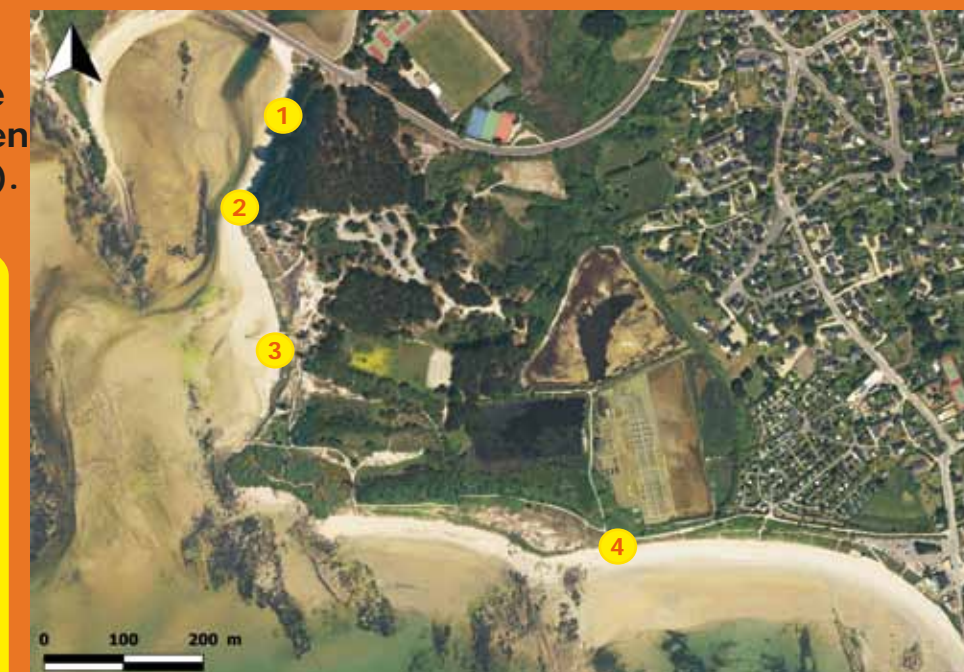
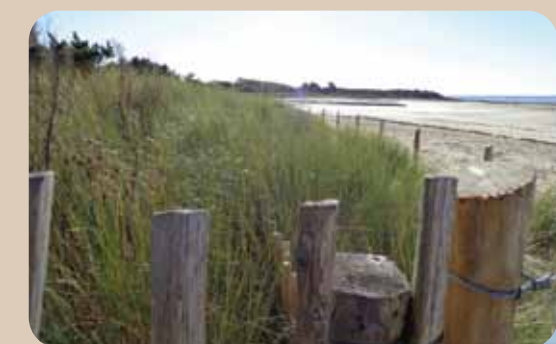
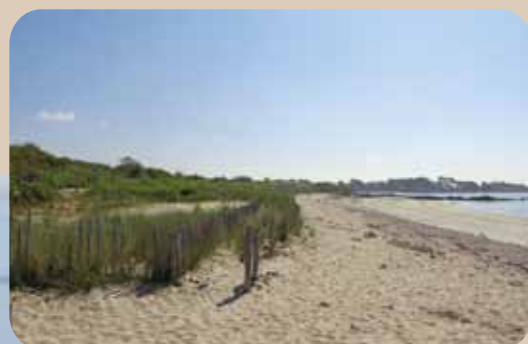
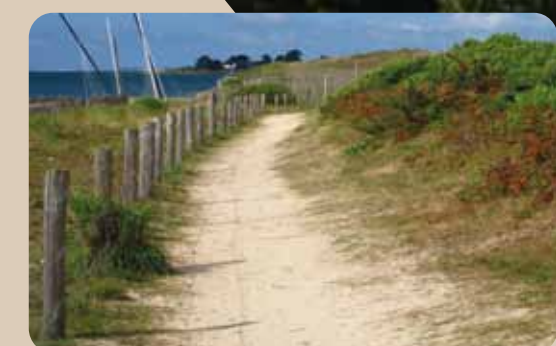
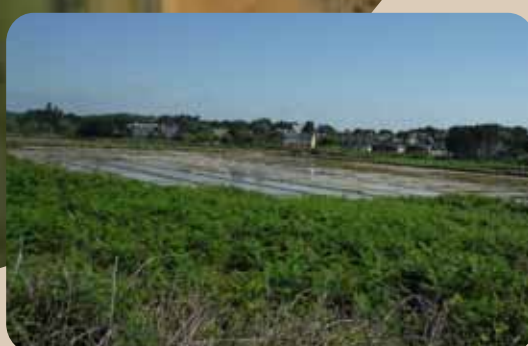
But : Suivi de l'évolution du haut de plage aménagé par un casier de tri-fils

Mesure de la hauteur du poteau (rouge) par rapport au sable

Photographies standardisées de l'aménagement

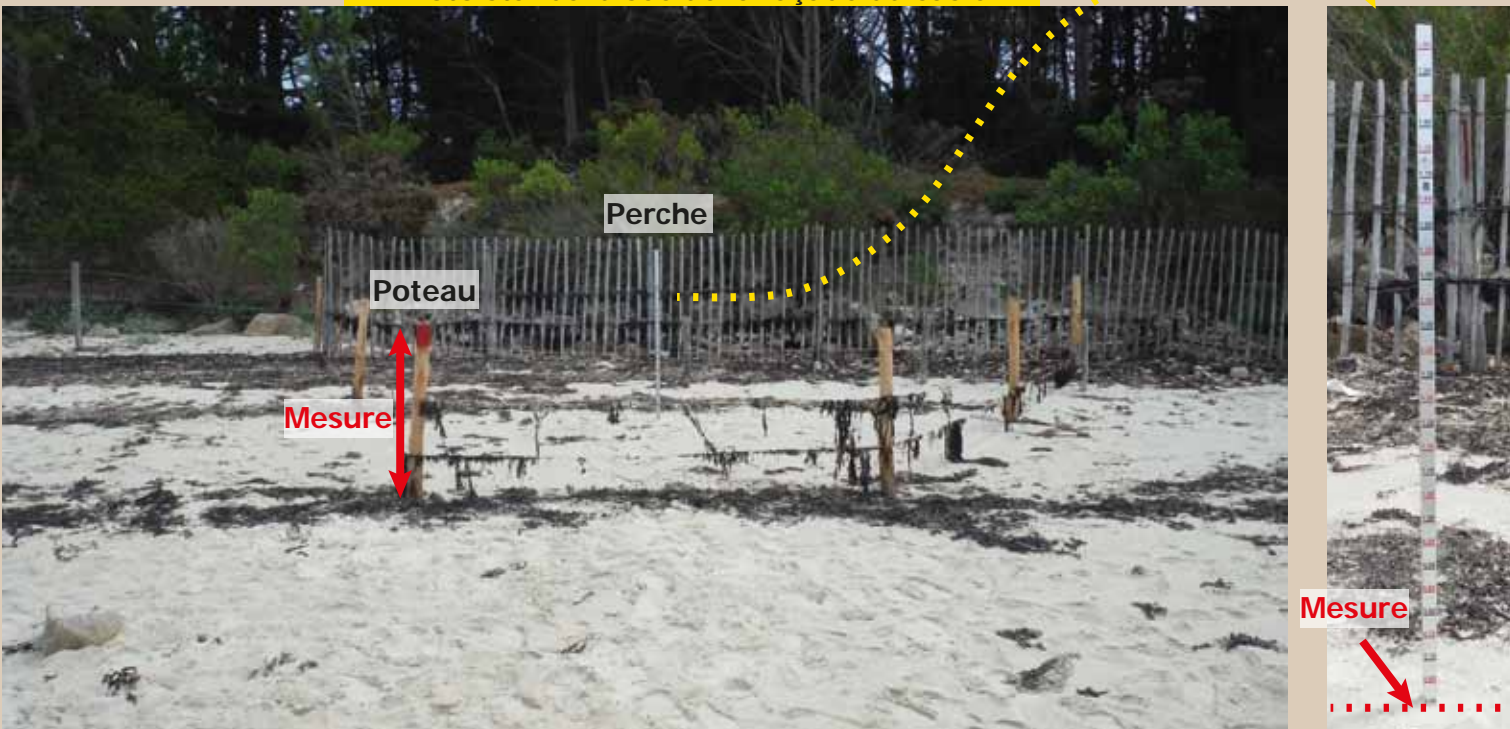
Photo standardisée de la façade du casier

Perche

A l'aide d'un mètre, **mesurer la distance entre le haut du poteau rouge et la base du sédiment**. Cette mesure réalisée régulièrement permet de connaître les variations sédimentaires du haut de plage et d'estimer l'érosion verticale.

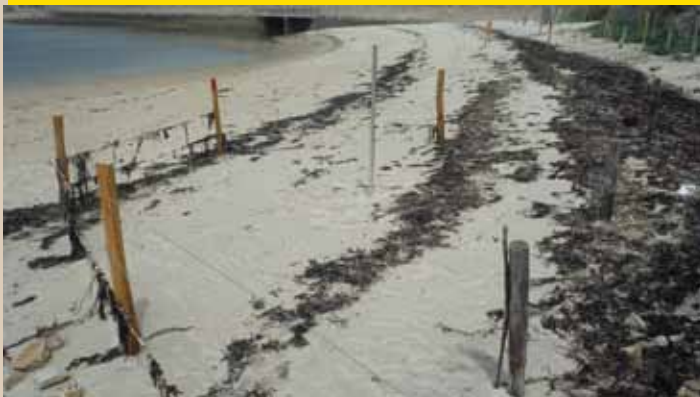
Abaque

La végétation du haut de plage a un rôle essentiel pour le captage et la fixation du sable. Le piétinement a un impact négatif sur l'installation des plantes spécialisées et participe à l'érosion du haut de plage. **Notez le pourcentage de recouvrement selon l'abaque fournie** pour connaître l'efficacité de l'aménagement pour limiter le piétinement et favoriser la végétation.

Photo standardisée de l'intérieur du casier

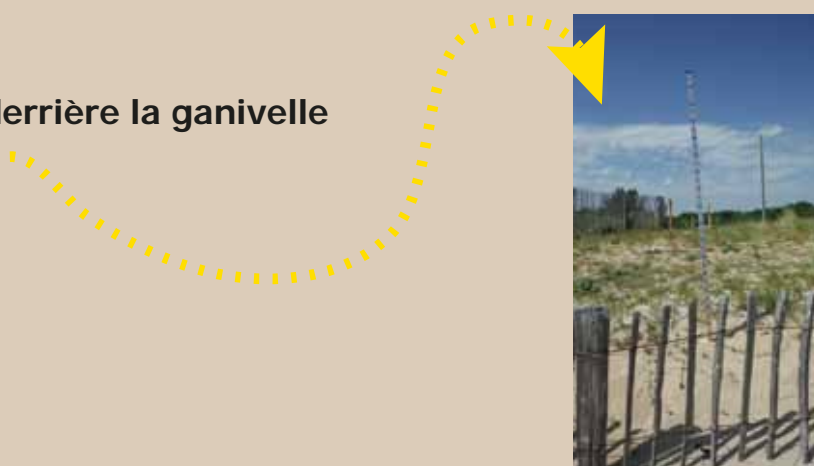
Mesure de la hauteur du poteau (rouge) par rapport au sable (idem mission N° 1)

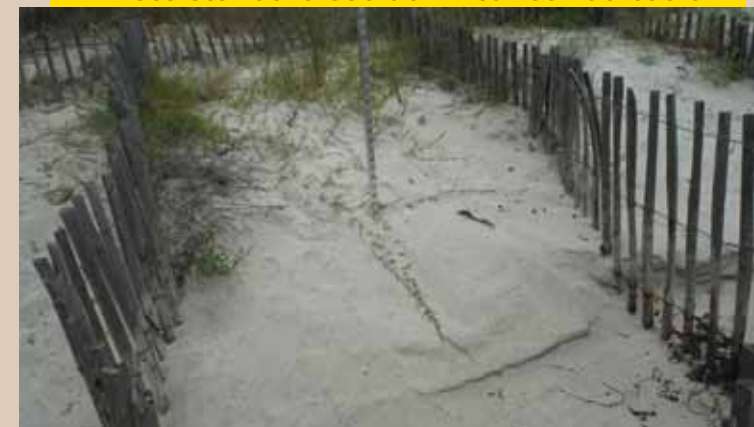
Photo standardisée de l'intérieur du casier

Cette photo permet de visualiser le développement des espèces végétales.

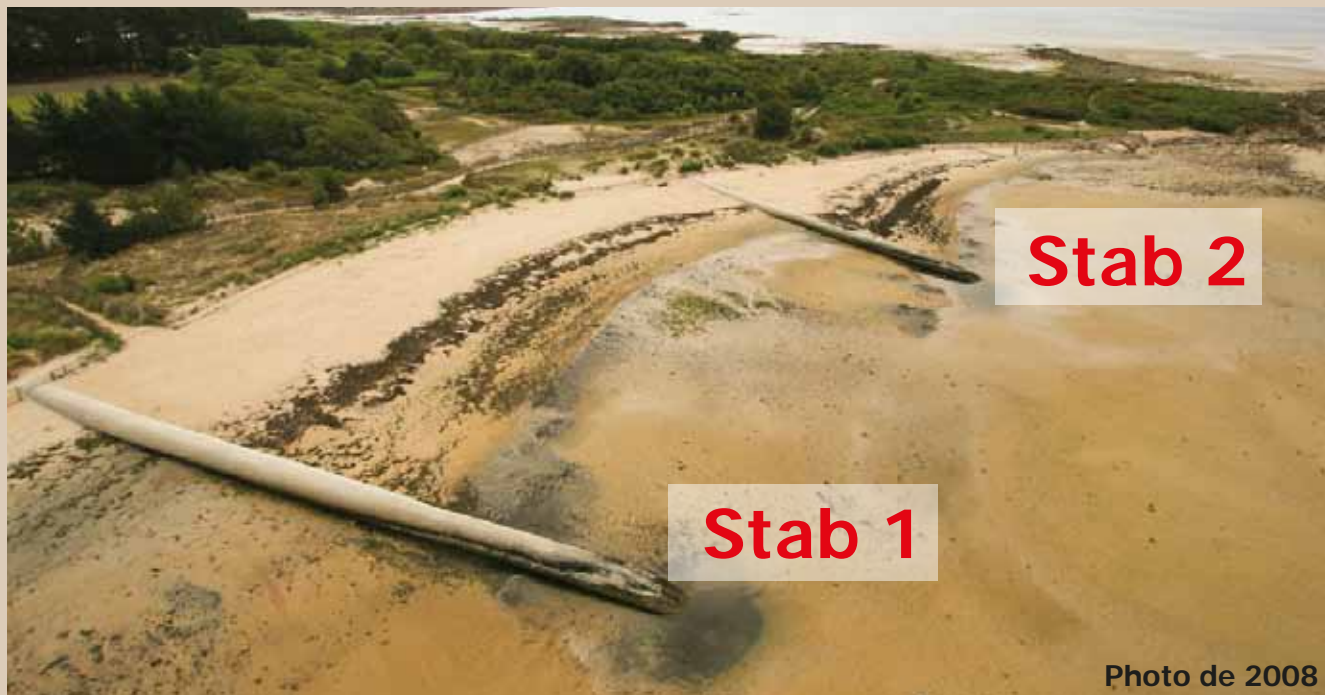
Photographies standardisées de l'aménagement

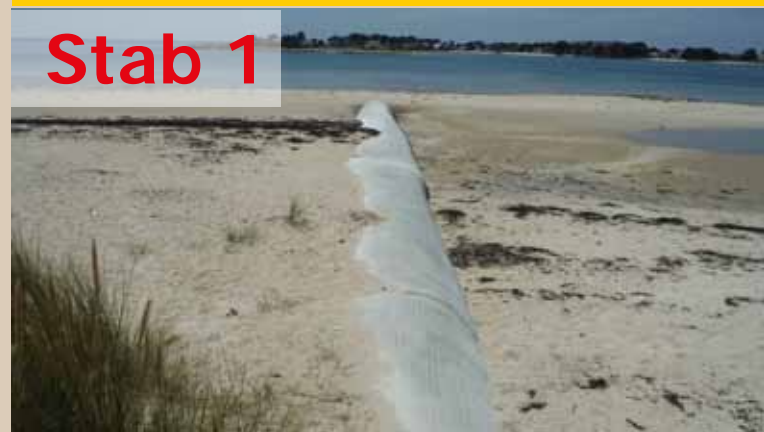
Stab 1

Les stabiplages de cette plage font office d'ouvrages perpendiculaires qui limitent la mobilité du sable. Chaque stabiplage est concerné par un poste photo pour y réaliser une photo par aménagement.

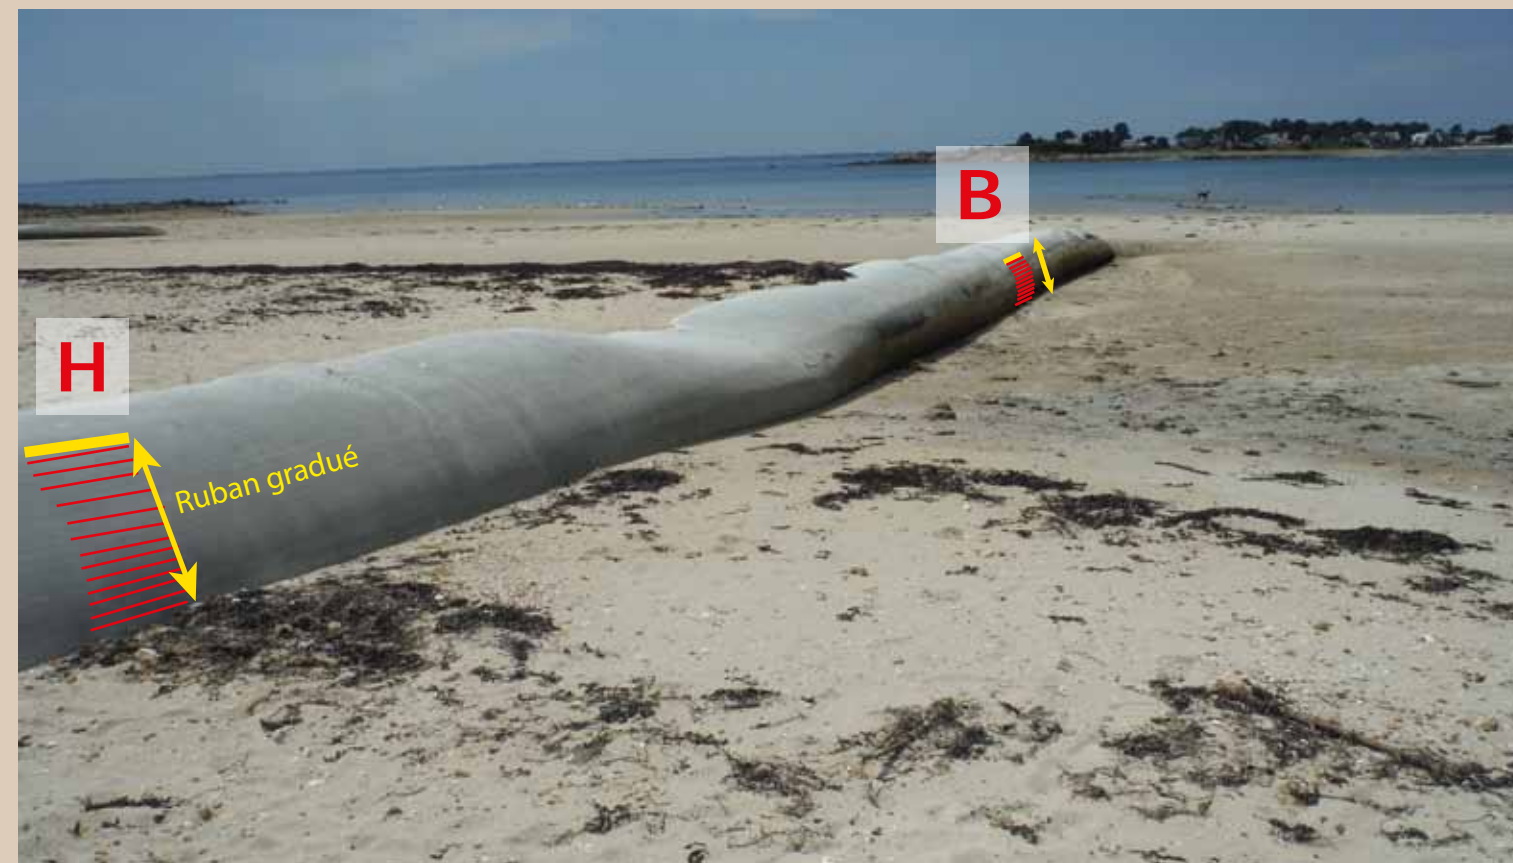
Grâce à la mise en place d'un ruban métré sur les stabiplages, observez la graduation à la base du sédiment. Répétez cette mesure sur les 2 points (H et B) sur chaque stabiplage (Stab 1 et Stab 2).

Le suivi de la hauteur de sédiment en 2 points de ces ouvrages permettra d'évaluer les déplacements de sables à différentes conditions météo-marines.

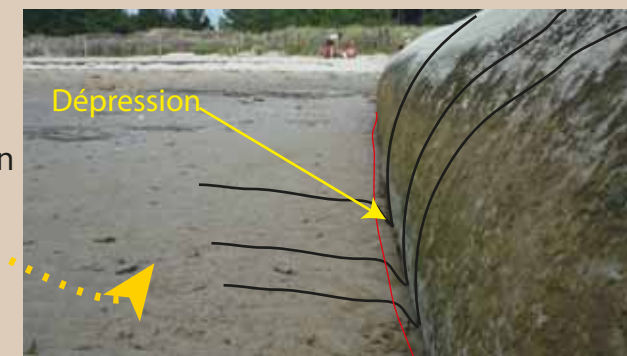
Schéma de la prise de mesure pour minimiser le biais

Il peut arriver qu'à la base du stabiplage sur toute sa longueur il est une dépression du niveau de sable dû aux écoulements d'eau à marée descendante. Essayez de ne pas prendre en compte cette dépression qui peut induire un biais dans la prise de donnée.
